Anleitungen zur Aufrüstung der Steckkarten auf den jeweils neuesten Stand

Änderungen an der Weichensteckkarte 8502e

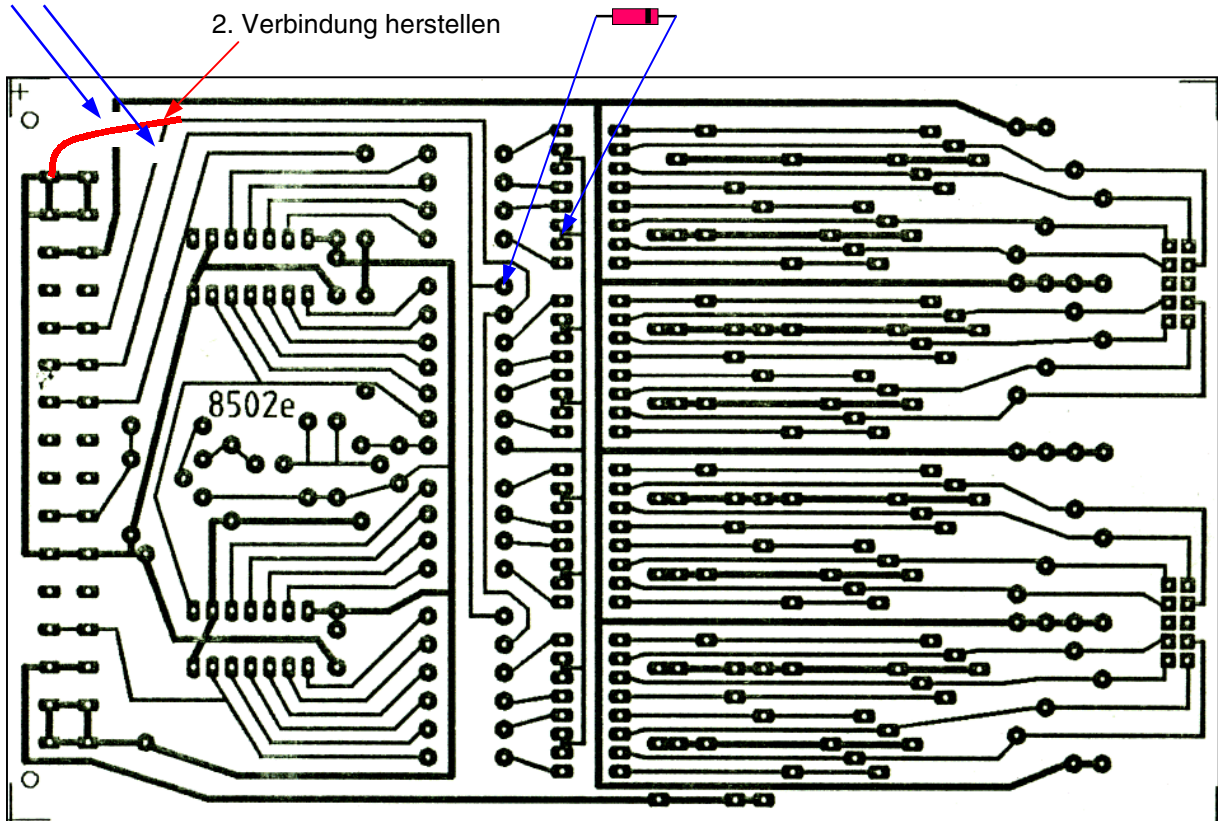
Damit die Weichensteckkarte 8502 in den Schneider-Programmversionen **ab MST 2.2** sowie in den PC-Programmversionen ab **MpC 3.0** eingesetzt werden kann, sind die drei nachfolgend skizzierten Änderungen vorzunehmen.

1. Leiterbahnen auftrennen

3. Diode 1N 4148 einfügen

2. Verbindung herstellen

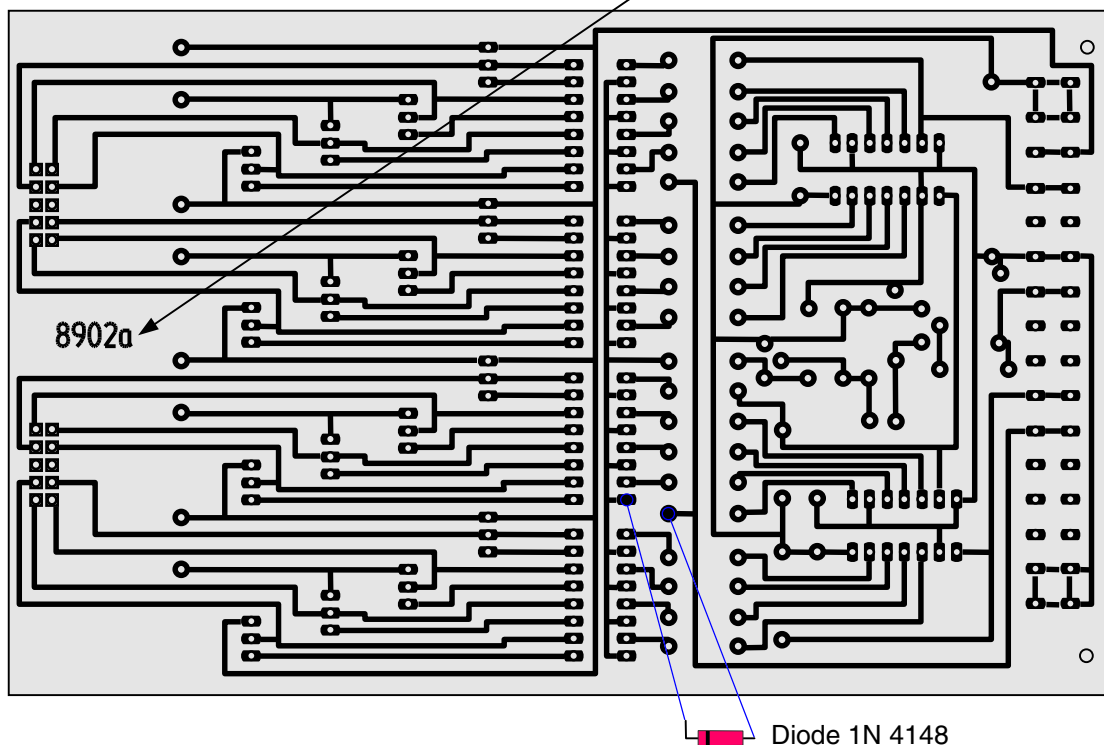
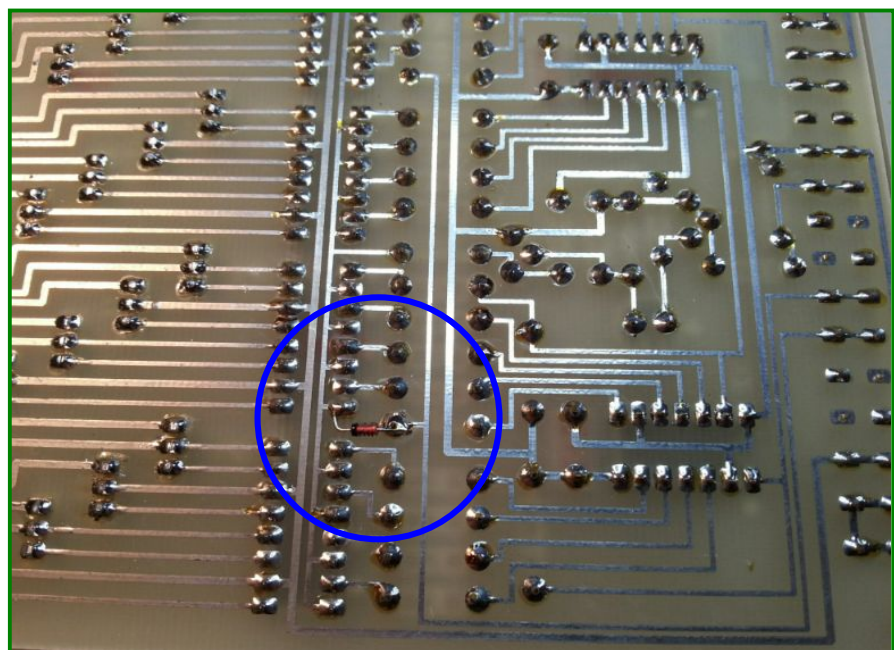
In Ausnahmefällen können sich Datenstörungen beim Betrieb der Weichensteckkarten 8902a, 8912a und 9122a ergeben. Sie resultieren im allgemeinen aus Funkenbildungen bei den serienmäßig vorhandenen Endabschaltungen der Magnetweichen, aus Störungen vom Motor bei den Stellmotorweichen bzw. aus Kontaktfunken bei den Postrelais. Im Ergebnis strahlen diese Störungen in die Takt-Datenleitung ein und äußern sich dann dadurch, dass eine Weiche entweder gar nicht schaltet, nur unvollständig schaltet oder dass eine benachbarte Weichennummer ebenfalls mitschaltet.

Abhilfe kann durch den Einbau einer zusätzlichen **Diode 1N 4148** auf der Leiterbahnseite der Platinen gemäß der unten für die Steckkarte 8902a abgebildeten Einbauskitze geschaffen werden. Die Diode ist auf allen Steckkarten 8902, 8912 und 9122 mit dem Steckkarten-Index „a“ einzubauen. Im Einbaubereich der Diode sind alle drei Platinen baugleich.

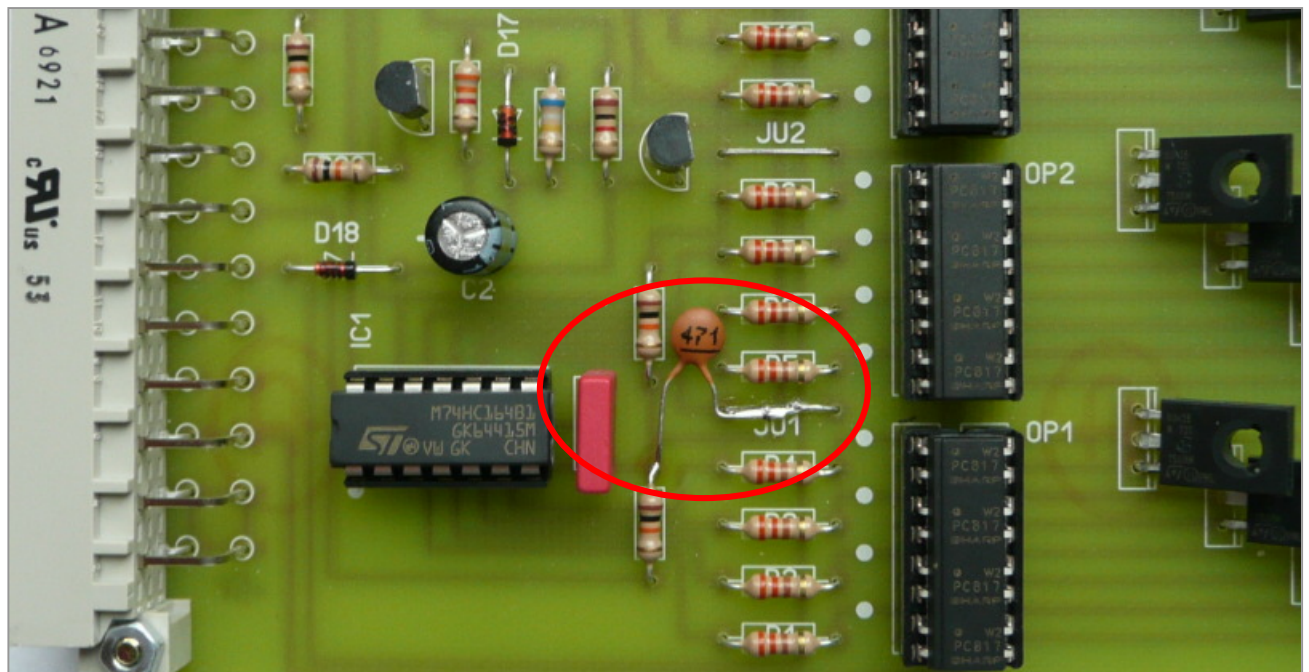
Manche Stellmotoren erzeugen sehr starke Störungen durch sogenanntes "Kollektorfeuer". In ungünstigen Fällen wird dadurch die Taktleitung getriggert. In der Folge wird die betreffende Stellrichtung nur sehr kurz und damit nicht bis zum endgültigen Weichenumlauf angesteuert.

Nach der Takttriggenung wandert das Stellsignal zur nächst höheren Anschlussnummer. Das ist bei Schaltung einer "geraden Lage" die Gegenlage der angeforderten Stellrichtung (also die abzweigende Lage). Dann können unter Umständen beide Endstufen-Transistoren BD435 nahezu gleichzeitig arbeiten und sich im schlimmsten Falls gegenseitig zerstören.

Im anderen Fall (wenn die Abzweigstellung geschaltet wird), erscheint der Stellimpuls nach der Takttriggenung auf der geraden Lage der nächst höheren Weichenummer.

Abhilfe schafft hier ein zusätzlicher Kondensator von 470pF zwischen der Taktleitung und GND. Ein günstiger Einbauort für den Kondensator ist in folgendem Bild gezeigt.

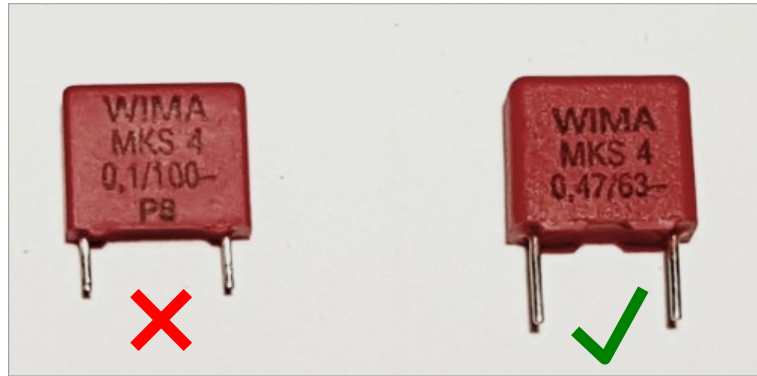
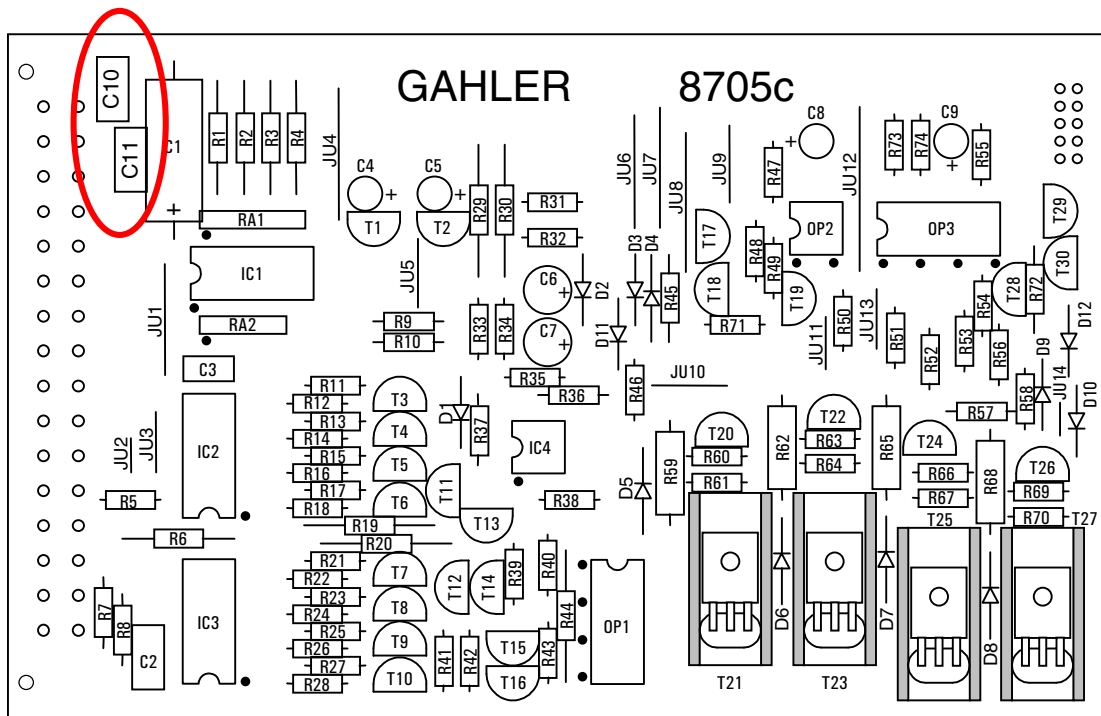
Bei langen Zuleitungen von der Elektronik zu den Gleisen (die eventuell noch gebündelt über längere Strecken nebeneinander verlaufen) sollten auf den Positionen **C10 und C11** Entstörkondensatoren mit $0,47\mu\text{F}$ (statt wie früher $0,1\mu\text{F}$) verwendet werden. Mit den $0,1\mu\text{F}$ -Kondensatoren lösen die Block-Belegmelder oftmals schon aus, obwohl der Zug den Melder noch gar nicht erreicht hat.

Die beiden noch mit $0,1\mu\text{F}$ bestückten Kondensatoren C10 und C11 werden ausgelötet und durch solche mit $0,47\mu\text{F}$ ersetzt.

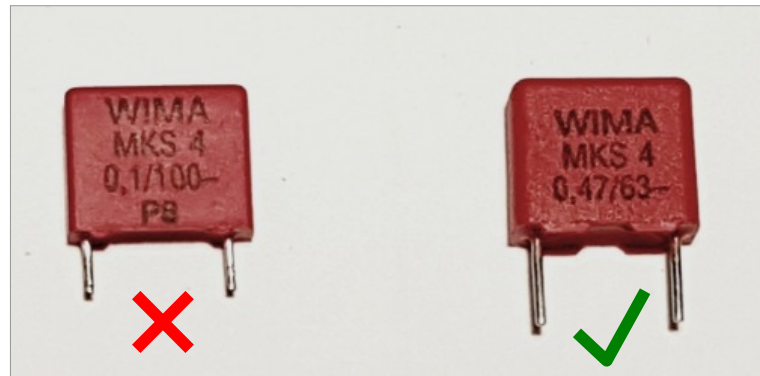
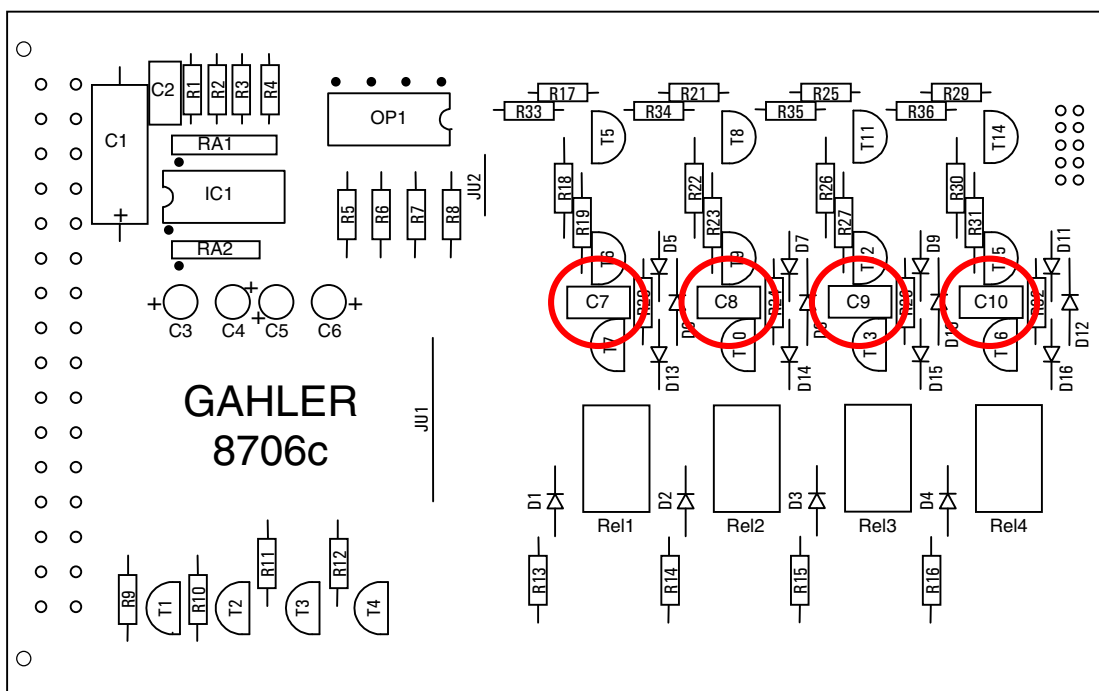
Bei langen Zuleitungen von der Elektronik zu den Gleisen (die eventuell noch gebündelt über längere Strecken nebeneinander verlaufen) sollten auf den Positionen **C7 bis C10** Entstörkondensatoren mit $0,47\mu\text{F}$ (statt wie früher $0,1\mu\text{F}$) verwendet werden. Mit den $0,1\mu\text{F}$ -Kondensatoren lösen die Hilfsblock-Belegtmelder oftmals schon aus, obwohl der Zug den Melder noch gar nicht erreicht hat.

Die vier noch mit $0,1\mu\text{F}$ bestückten Kondensatoren C7, C8, C9, C10 werden ausgelötet und durch solche mit $0,47\mu\text{F}$ ersetzt.

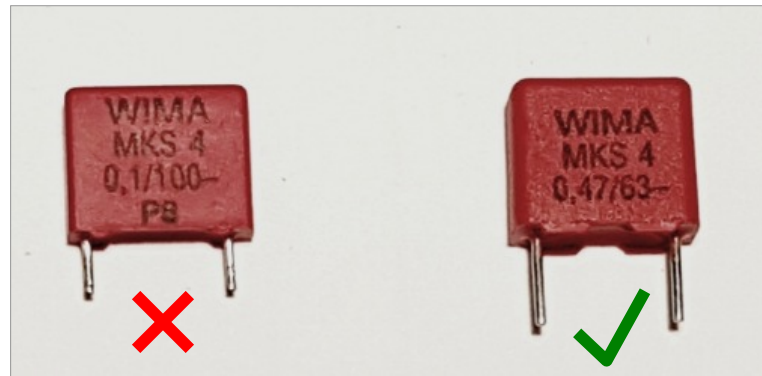
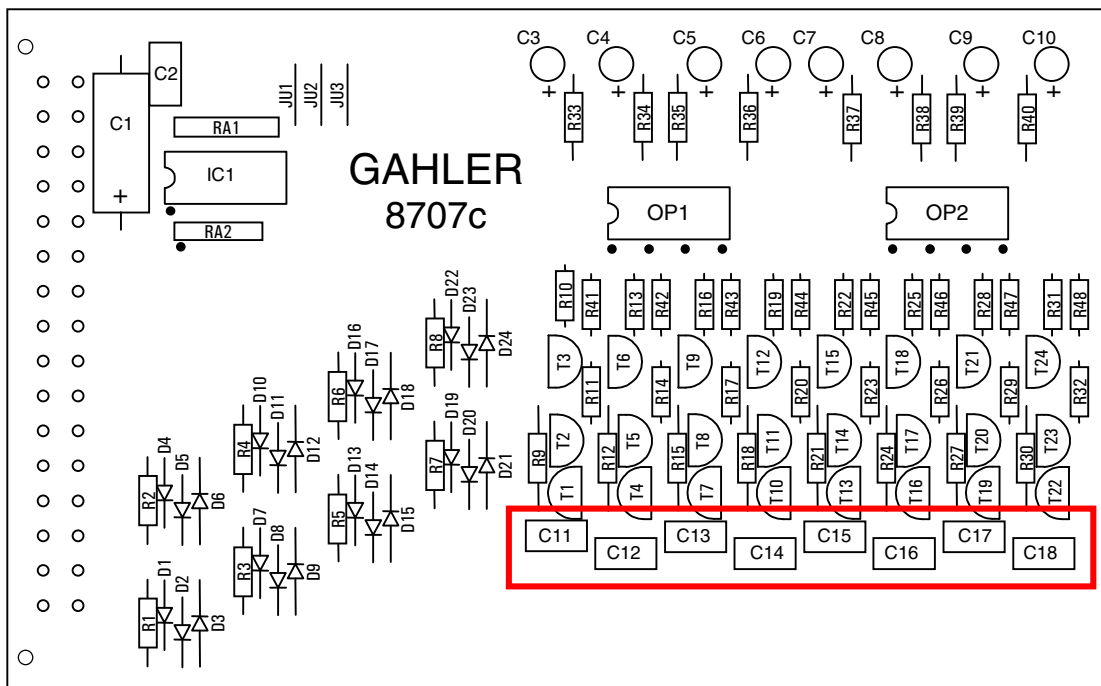
Bei langen Zuleitungen von der Elektronik zu den Gleisen (die eventuell noch gebündelt über längere Strecken nebeneinander verlaufen) sollten auf den Positionen **C11 bis C18** Entstörkondensatoren mit $0,47\mu\text{F}$ (statt wie früher $0,1\mu\text{F}$) verwendet werden. Mit den $0,1\mu\text{F}$ -Kondensatoren lösen die Belegmelder oftmals schon aus, obwohl der Zug den Melder noch gar nicht erreicht hat.

Die acht noch mit $0,1\mu\text{F}$ bestückten Kondensatoren C11, C12, C13, C14, C15, C16, C17 und C18 werden ausgelötet und durch solche mit $0,47\mu\text{F}$ ersetzt.

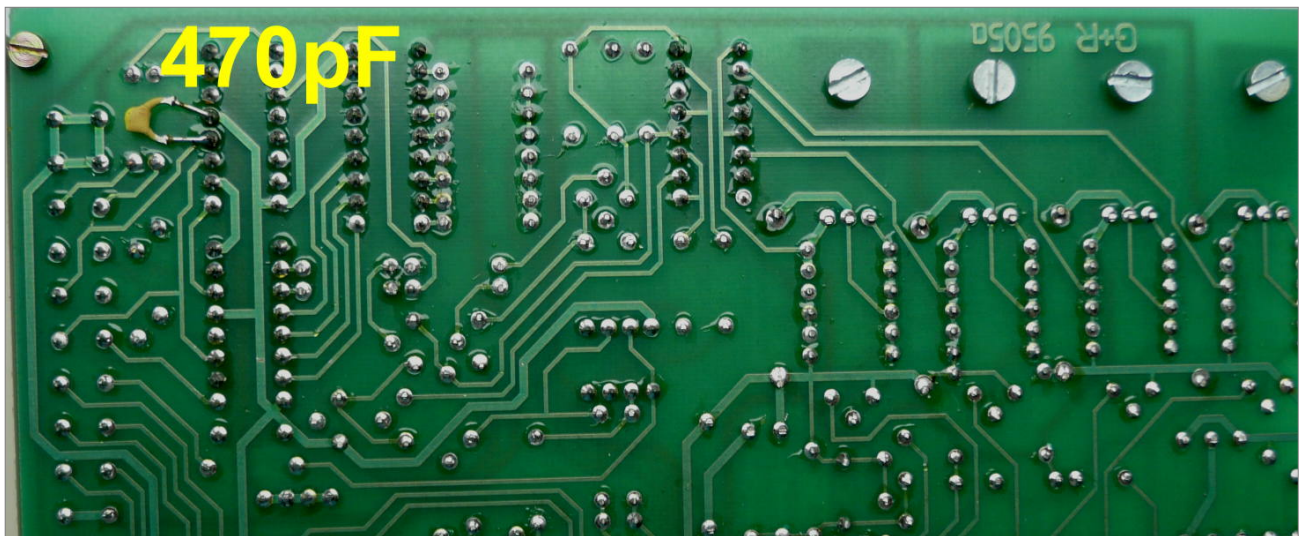
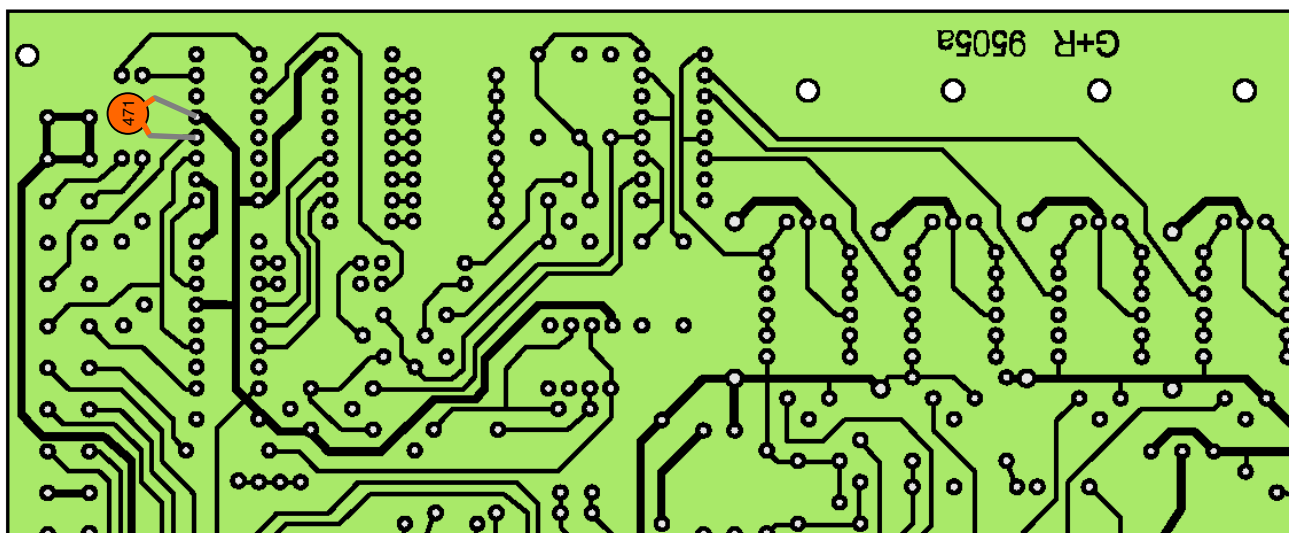
Ein zusätzlicher Kondensator mit 470pF dämpft eventuelle Störungen, die durch das "Kollektorfeuer" mancher Loks verursacht werden können. Diese Störungen können eine Verschiebung der an die Blockkarten ausgegebenen Daten erzeugen. Die Folge einer solchen Datenverschiebung ist eine, in der Regel kurzzeitige Änderung der Geschwindigkeit oder auch ein abrupter Wechsel zwischen Vorwärts- und Rückwärtsfahrt. Meistens wird eine solche Datenverschiebung durch den softwaremäßig mindestens einmal pro Sekunde erfolgenden Datenrefresh wieder beseitigt.

Der Entstörkondensator entspricht dem auf der Blockkarte 8705 bereits vorhandenen Kondensator C3. Er wurde bei der Entwicklung von 9505 schlicht vergessen. Sein Fehlen hat sich in der Rückschau aber nur sehr vereinzelt (und auch nur bei manchen alten und von Hause aus schlecht entstörten Lokmotoren) ausgewirkt.

In den folgenden Abbildungen ist die Position des nachträglich auf der Leiterbahnseite anzubringenden Kondensators ersichtlich. Eine bestimmte Polarität muss nicht beachtet werden.

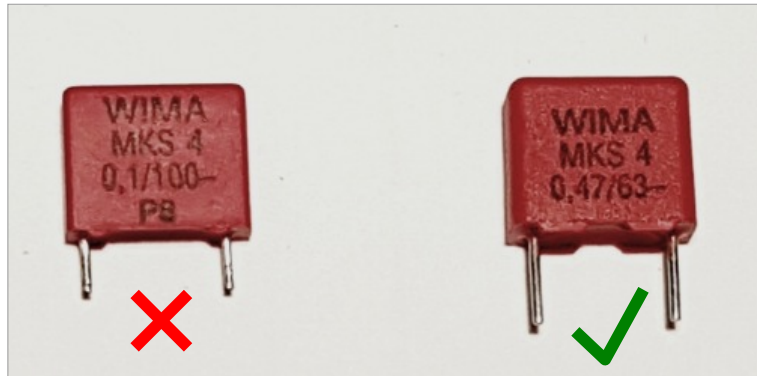
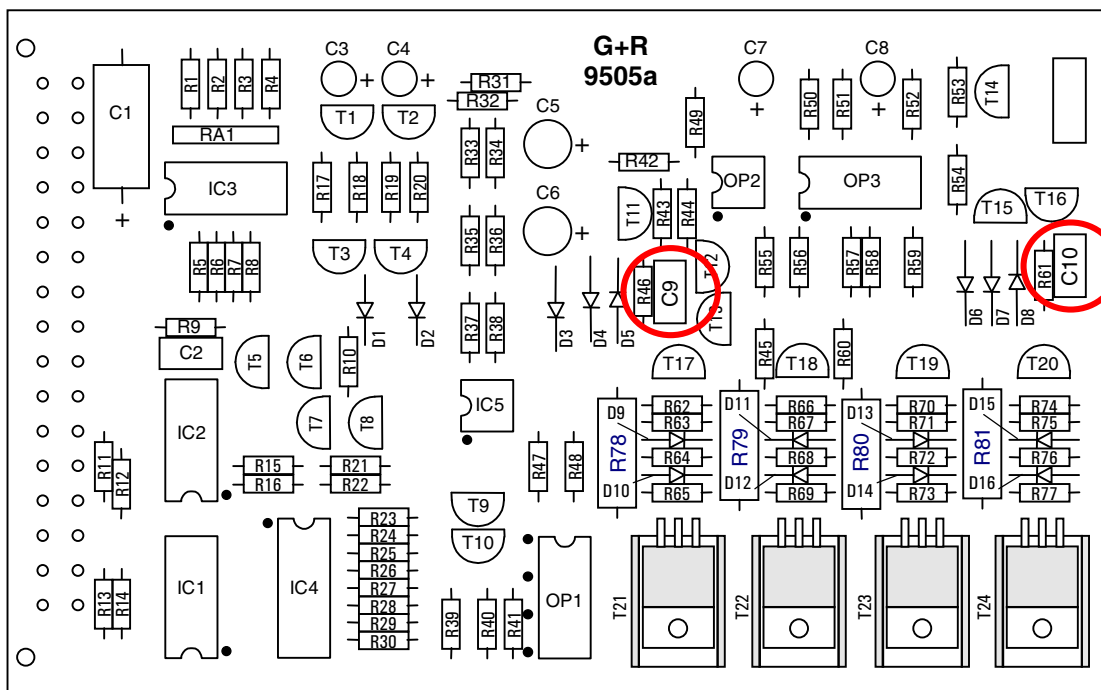
Bei langen Zuleitungen von der Elektronik zu den Gleisen (die eventuell noch gebündelt über längere Strecken nebeneinander verlaufen) sollten auf den Positionen **C9 und C10** Entstörkondensatoren mit $0,47\mu\text{F}$ (statt wie früher $0,1\mu\text{F}$) verwendet werden (Begründung siehe Seite 6).

Die beiden noch mit $0,1\mu\text{F}$ bestückten Kondensatoren C9 und C10 werden ausgelötet und durch solche mit $0,47\mu\text{F}$ ersetzt.
